## E009\_23 - Diagnóstico das condições do trecho da BR-163/364 e sua influência no escoamento agropecuário em Mato Grosso

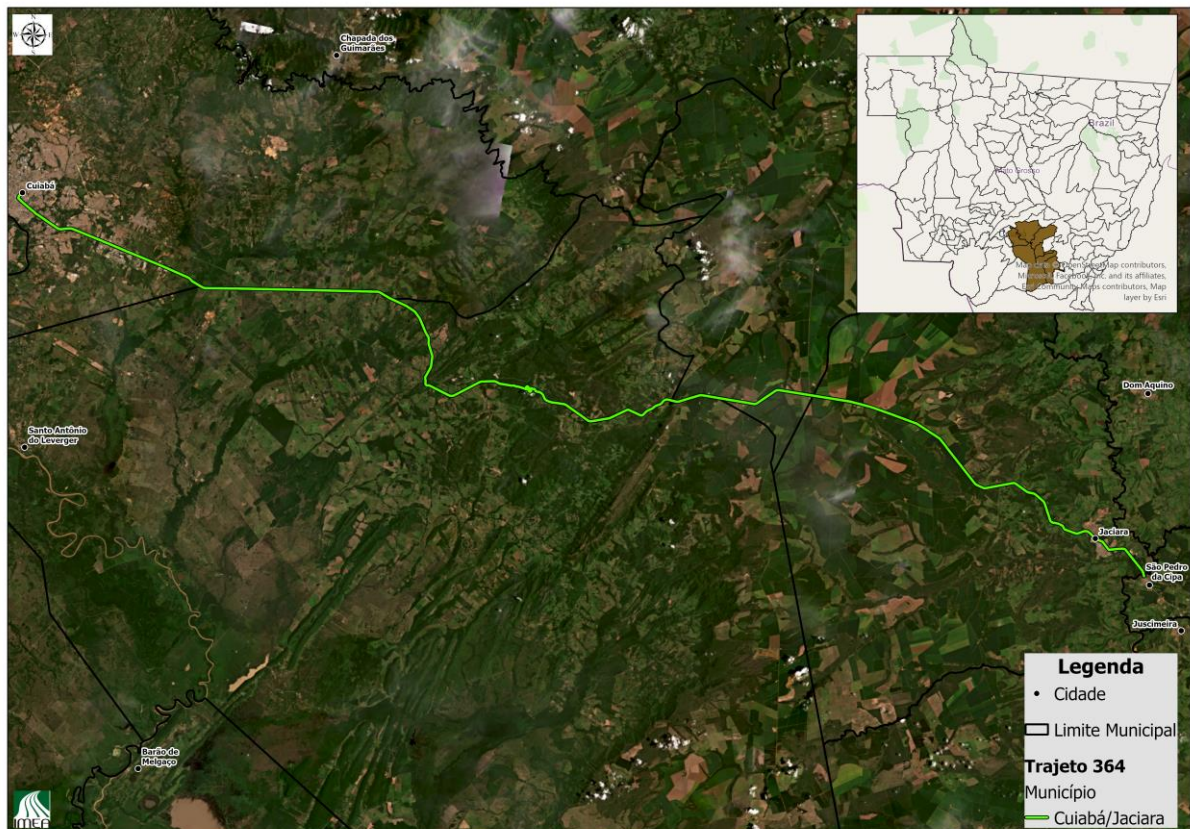
**Figura 4 – Trecho rodoviário da BR-163/364 entre os municípios de Cuiabá a Jaciara**

**Trecho 1 – BR-163/364 - (entre Cuiabá/MT e Jaciara/MT):** rodovia federal, pavimentada, duas praças de pedágios e com acostamento. O trecho possui bastantes desgastes, trincas, remendos, afundamentos, ondulações, buracos e erosões.

**Observações gerais:** no trecho avaliado, as deformidades mais frequentes foram os desgastes, trincas, remendos, afundamentos, ondulações e buracos. As regiões próximas aos municípios de Jaciara, Campo Verde e da Serra de São Vicente apresentaram a maior incidência dessas patologias. Além disso, foi identificado uma obra visando manter e preservar a rodovia.

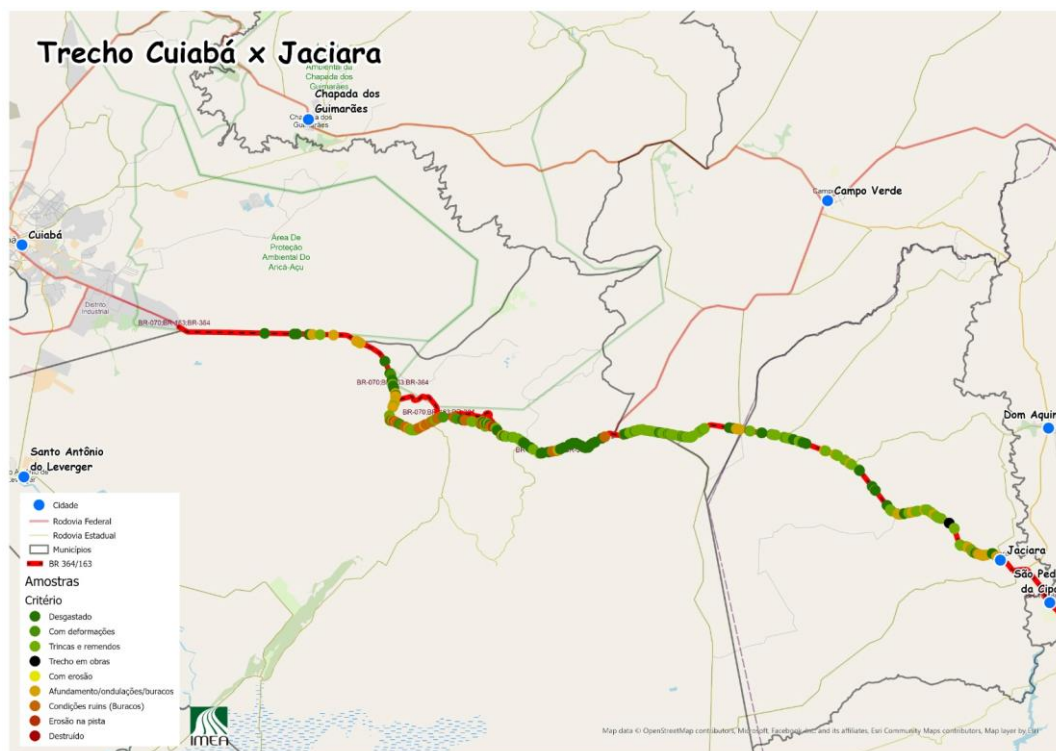
Figura 5 – Avaliação do trecho de ida rodovia da BR-163/364 - Cuiabá a Jaciara

**Observações sobre o trecho de Ida - Cuiabá a Jaciara:** no trecho de ida, a maior incidência de problemas na rodovia foi observada na região próxima à Serra de São Vicente, seguido pelo município de Jaciara. Em que as mais comuns neste trecho foram trincas e remendos, desgastes, afundamentos, ondulações e buracos.

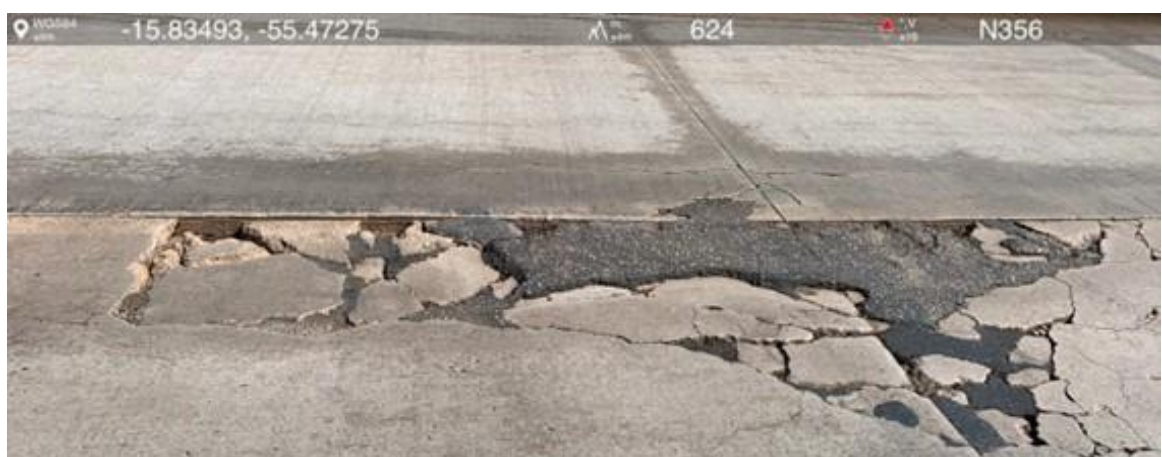
**Figura 8 – Trecho de Ida da rodovia – Próxima à Serra de São Vicente - Trincas, quebra localizadas e buracos**

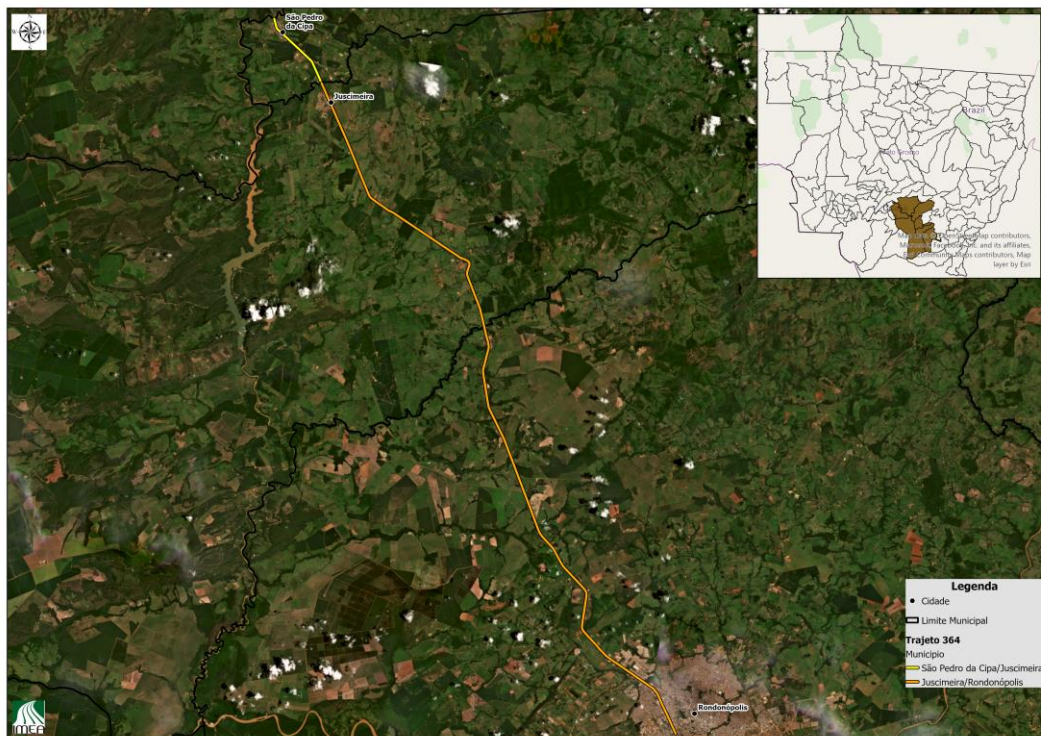
Figura 9 – Trecho rodoviário da BR-163/364 entre os municípios de Jaciara a Rondonópolis

**Trecho analisado:** 73,40 km, de Jaciara/MT até Rondonópolis/MT.

**Observações gerais:** a análise realizada apontou para a presença das seguintes patologias, na ordem de frequência: buracos, desgastes, afundamentos, ondulações, trincas, remendos e erosões. Destacando-se a incidência dessas deformidades nas áreas próximas aos municípios de Juscimeira e de Rondonópolis.

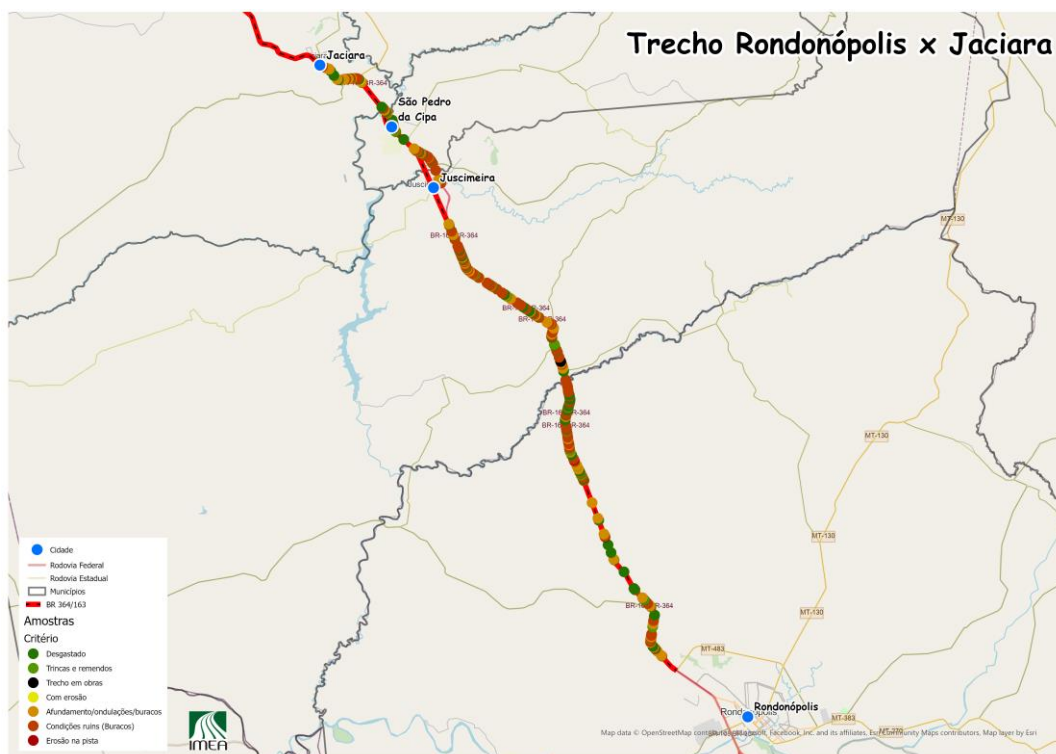
Figura 11 – Avaliação do trecho de ida rodovia da BR-163/364 – Rondonópolis a Jaciara

**Observações sobre o trecho de Volta – Rondonópolis a Jaciara:** a verificação do trecho de volta apontou para a presença frequente de deformidades, tais como buracos, desgastes, afundamentos, ondulações, trincas, remendos e erosões na pista. No qual as depreciações da via se concentram principalmente nas áreas próximas aos municípios de Rondonópolis e, em menor escala, Juscimeira. Durante a análise, também foram identificados alguns trechos em obras para a implementação de ações de supressão vegetal na pista.

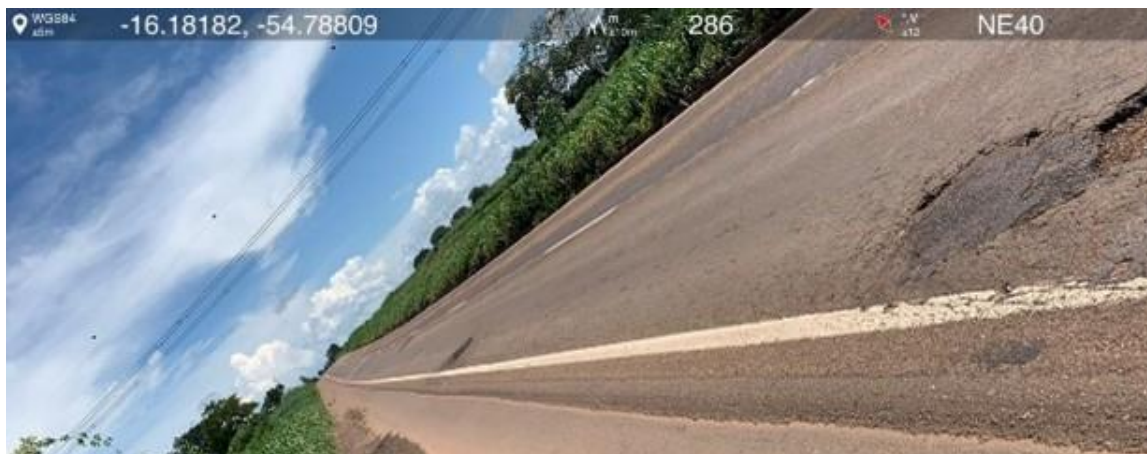
**Figura 12 – Trecho de Ida da rodovia – Próximo à Juscimeira - Remendos, afundamentos, desgastes**

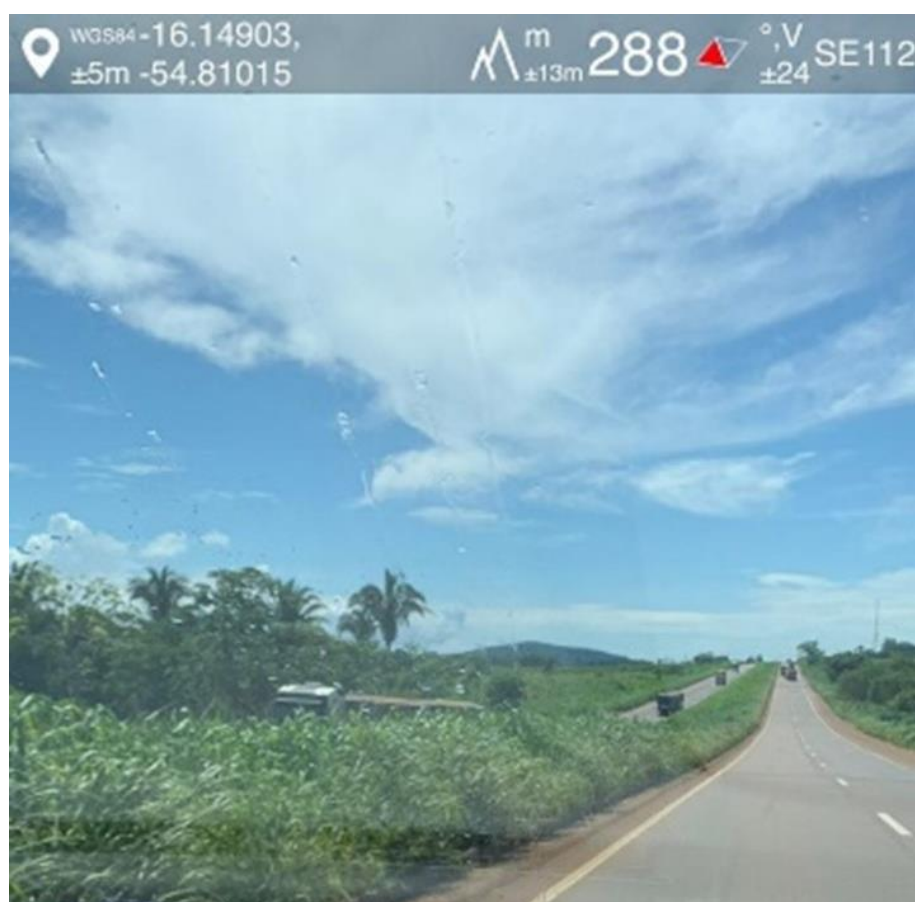
**Figura 13 – Trecho de Ida da rodovia – Próximo à Juscimeira - Sem supressão vegetal no canteiro central**

**Trechos em obra:** sim, 2 (duas) obras, em que a primeira é o processo de supressão vegetal do canteiro central da rodovia e a segunda é a recuperação e manutenção do pavimento.

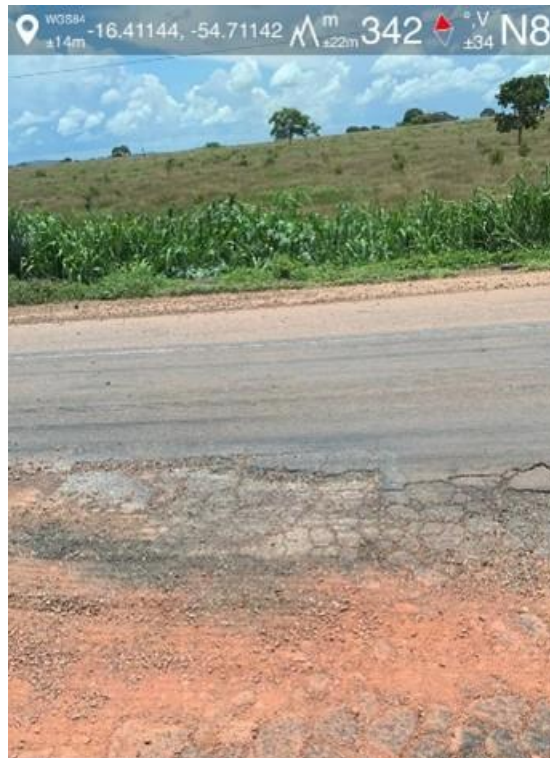
**Figura 14 – Trecho de Volta da rodovia – Próximo à Rondonópolis -Trincas, desgastes e erosões**

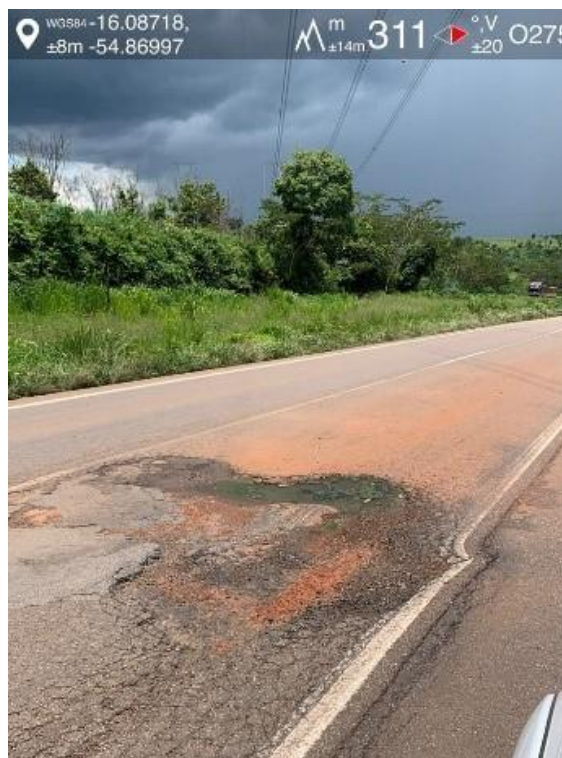
**Figura 15 – Trecho de Volta da rodovia – Próximo à Juscimeira - Trincas, desgastes, buracos, erosões**
